# **Bestemmingsplan Buitengebied, Deelplan Ommerweg 47a t/m 47g, Zuidwolde**

**NL.IMRO.1690.2023BP1002022-ON01**

Ontwerp

Inhoud: Toelichting en bijlage  
Regels en bijlage  
Verbeelding

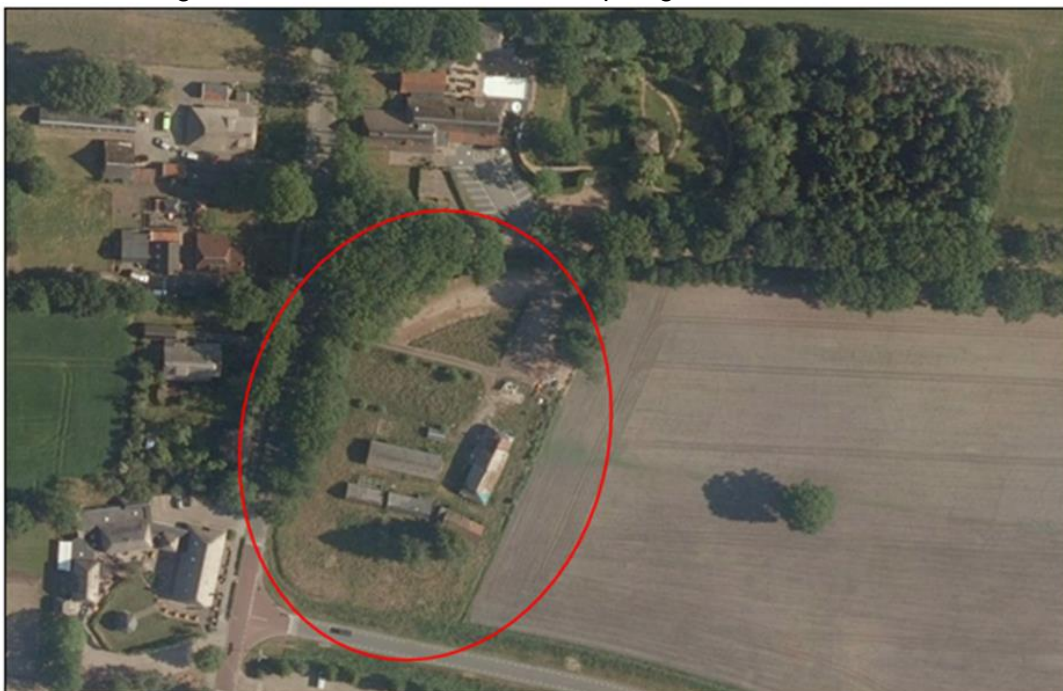
Afbeelding 2.2 Luchtfoto plangebied Bron: topotijdreis.nl 2021

De naast het plangebied gelegen oude Linderweg en het aanliggende brinkje, blijven buiten het plangebied. Afbeelding 2.2 toont een luchtfoto van het plangebied.

In afbeelding 2.2 is de kruising zichtbaar waar ten noorden van de Linderweg een sauna is gevestigd en ten zuiden het voormalig boerenerf nog afgebeeld staat. Dit wordt de Linderbrink genoemd. Hier op 'de hoek van Linde' tussen de gehuchten Schottershuizen en Nolde lag vroeger de kern van het dorp Linde. Halverwege de negentiende eeuw is het dorp verplaatst in oostelijke richting. Het begon met het verplaatsen van het oude schooltje aan de Ommerweg, waarna nieuwe huizen nabij de nieuwe school gebouwd werden. Het café, de smederij en de bakkerij volgden.

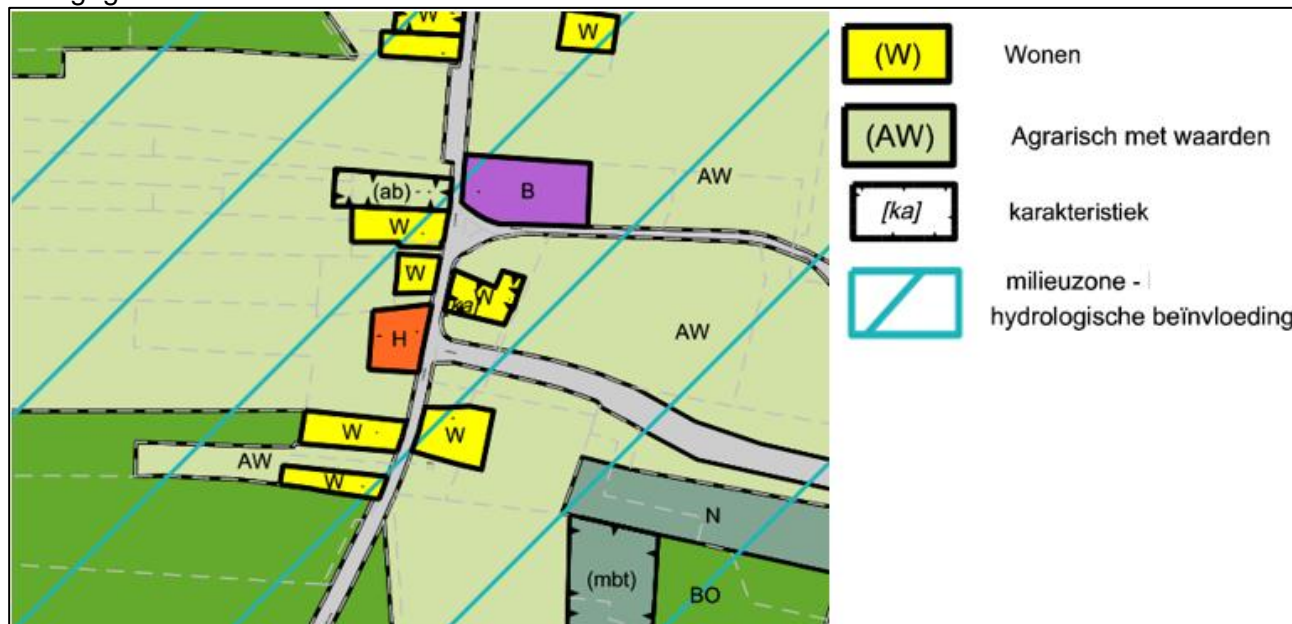
Afbeelding 2.3 Uitsnede bestemmingsplankaart Bron: gemeente de Wolden

Het plangebied is gelegen binnen de grenzen van de beheersverordening Buitengebied De Wolden (vastgesteld 2019-02-28). In afbeelding 2.3 zijn de verschillende bestemmingen weergegeven.

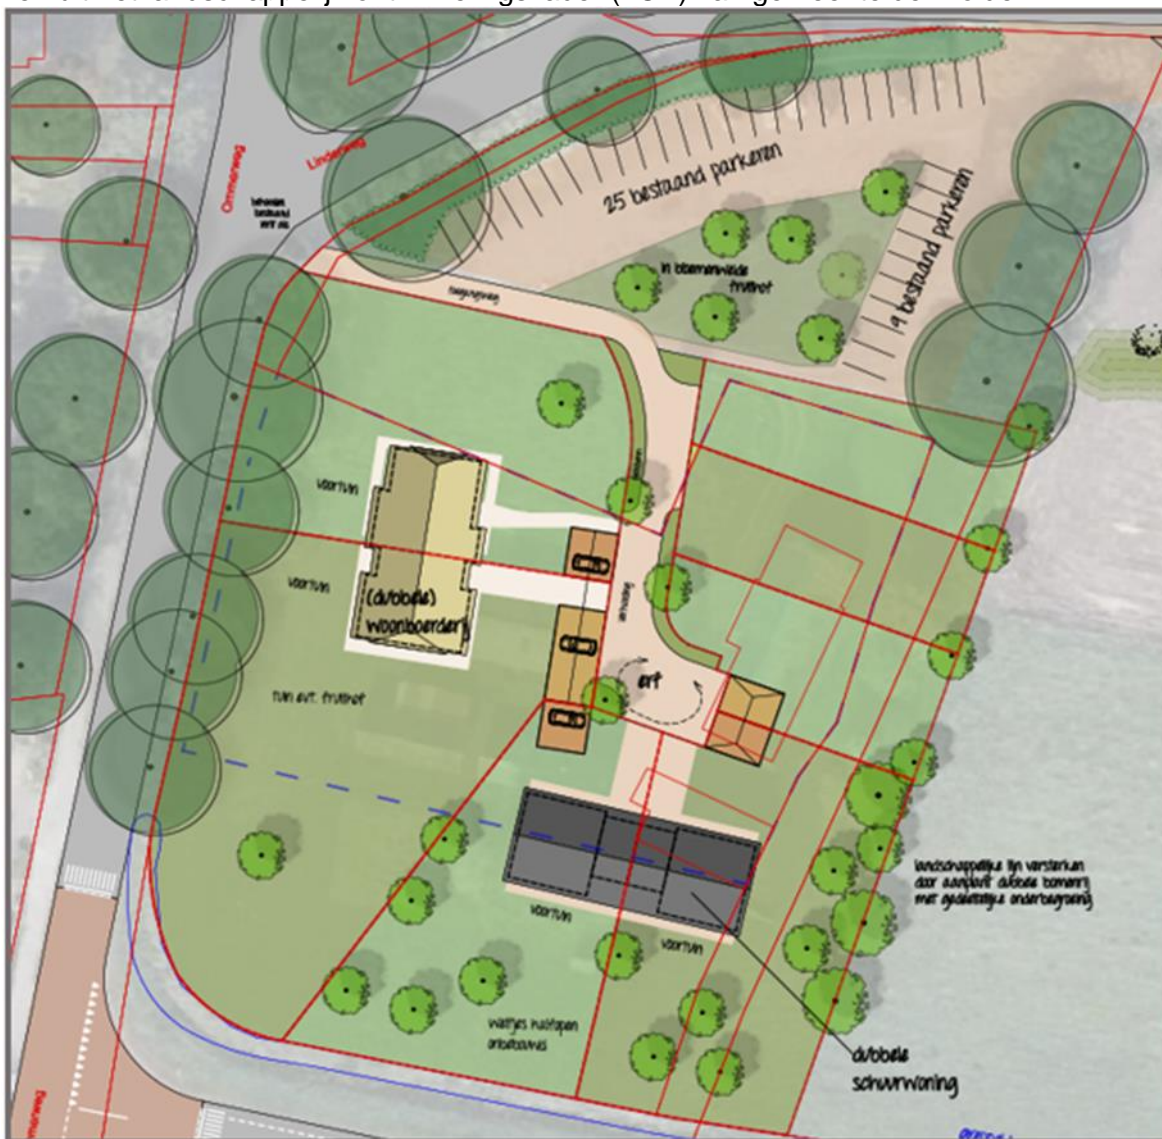
Afbeelding 2.4 Tekening bestaande vergunde situatie Bron: Architectenburo van Ruth d.d. 14-09-2022

Sinds het gevoerde vooroverleg in 2019 is een deel van de plannen voor het voormalig boerenerf reeds vergund en uitgevoerd. In afbeelding 2.4 wordt de herontwikkeling van het boerenerf getoond. De voormalige boerderij is reeds herbouwd en de dubbele schuurwoning is in aanbouw. Met dit bestemmingsplan worden deze vergunningen meegenomen en wordt de driedubbele schuurwoning mogelijk gemaakt met gebruikmaking van de mogelijkheid tot landschappelijk bouwen uit het landschappelijk ontwikkelingskader (LOK) van gemeente de Wolden.

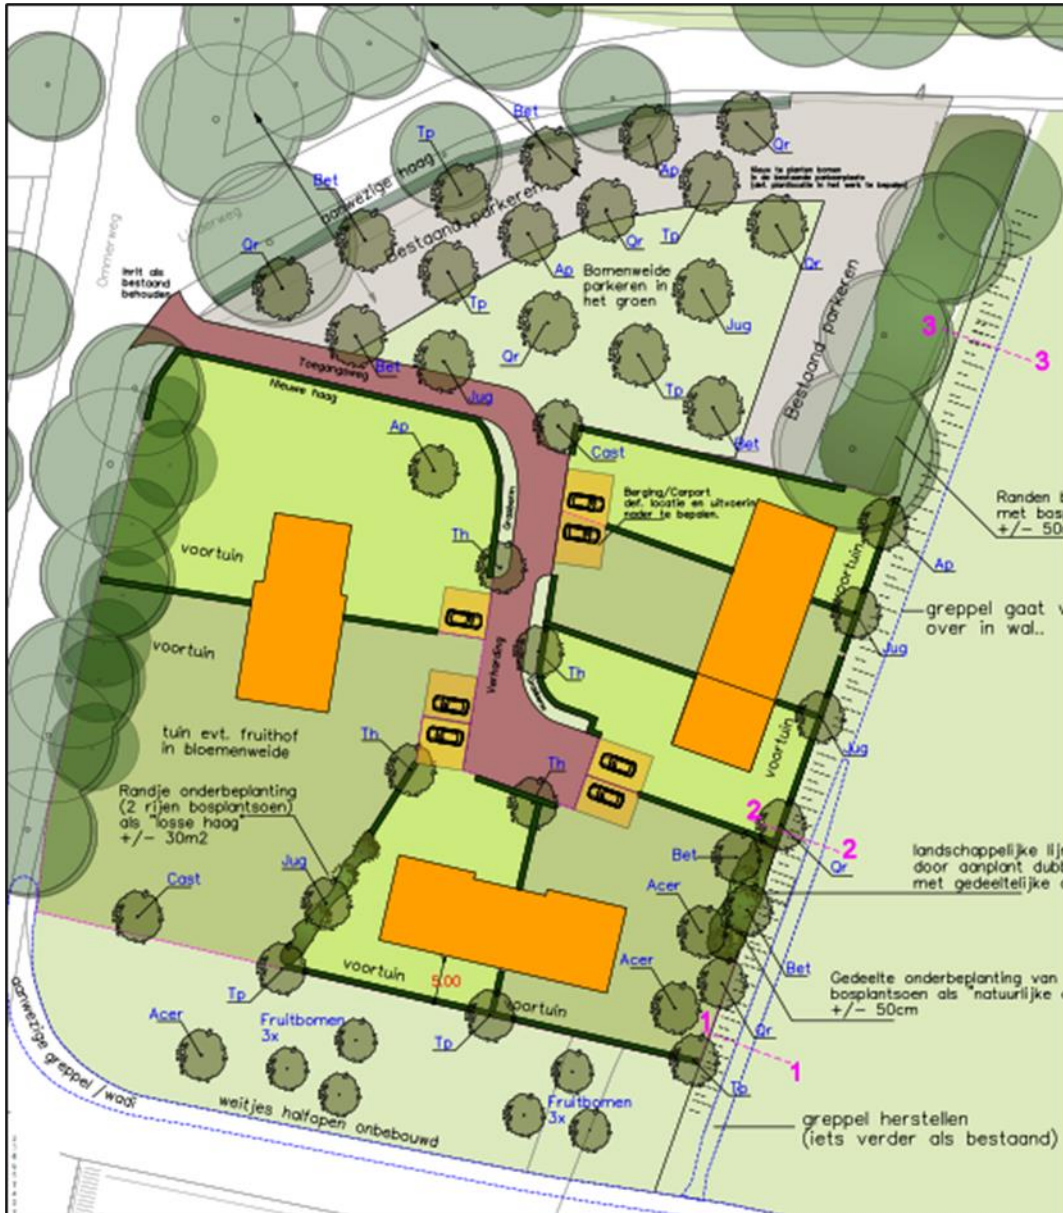
Afbeelding 4.2 Afbeelding driedubbele schuurwoning in relatie tot vergund woonerf  
Bron: Reuvers Buro voor Groene Ruimtes d.d. 20-9-2023

Twee woonhuizen (5 wooneenheden) met bijbehorende bergingen zijn reeds vergund en afgerond of in aanbouw. Er is sprake van een opzet van geclusterde bebouwing met de structuur van een boeren erf. Het met dit plan beoogde driedubbele woonhuis met bergingen is de afronding van dat erf.

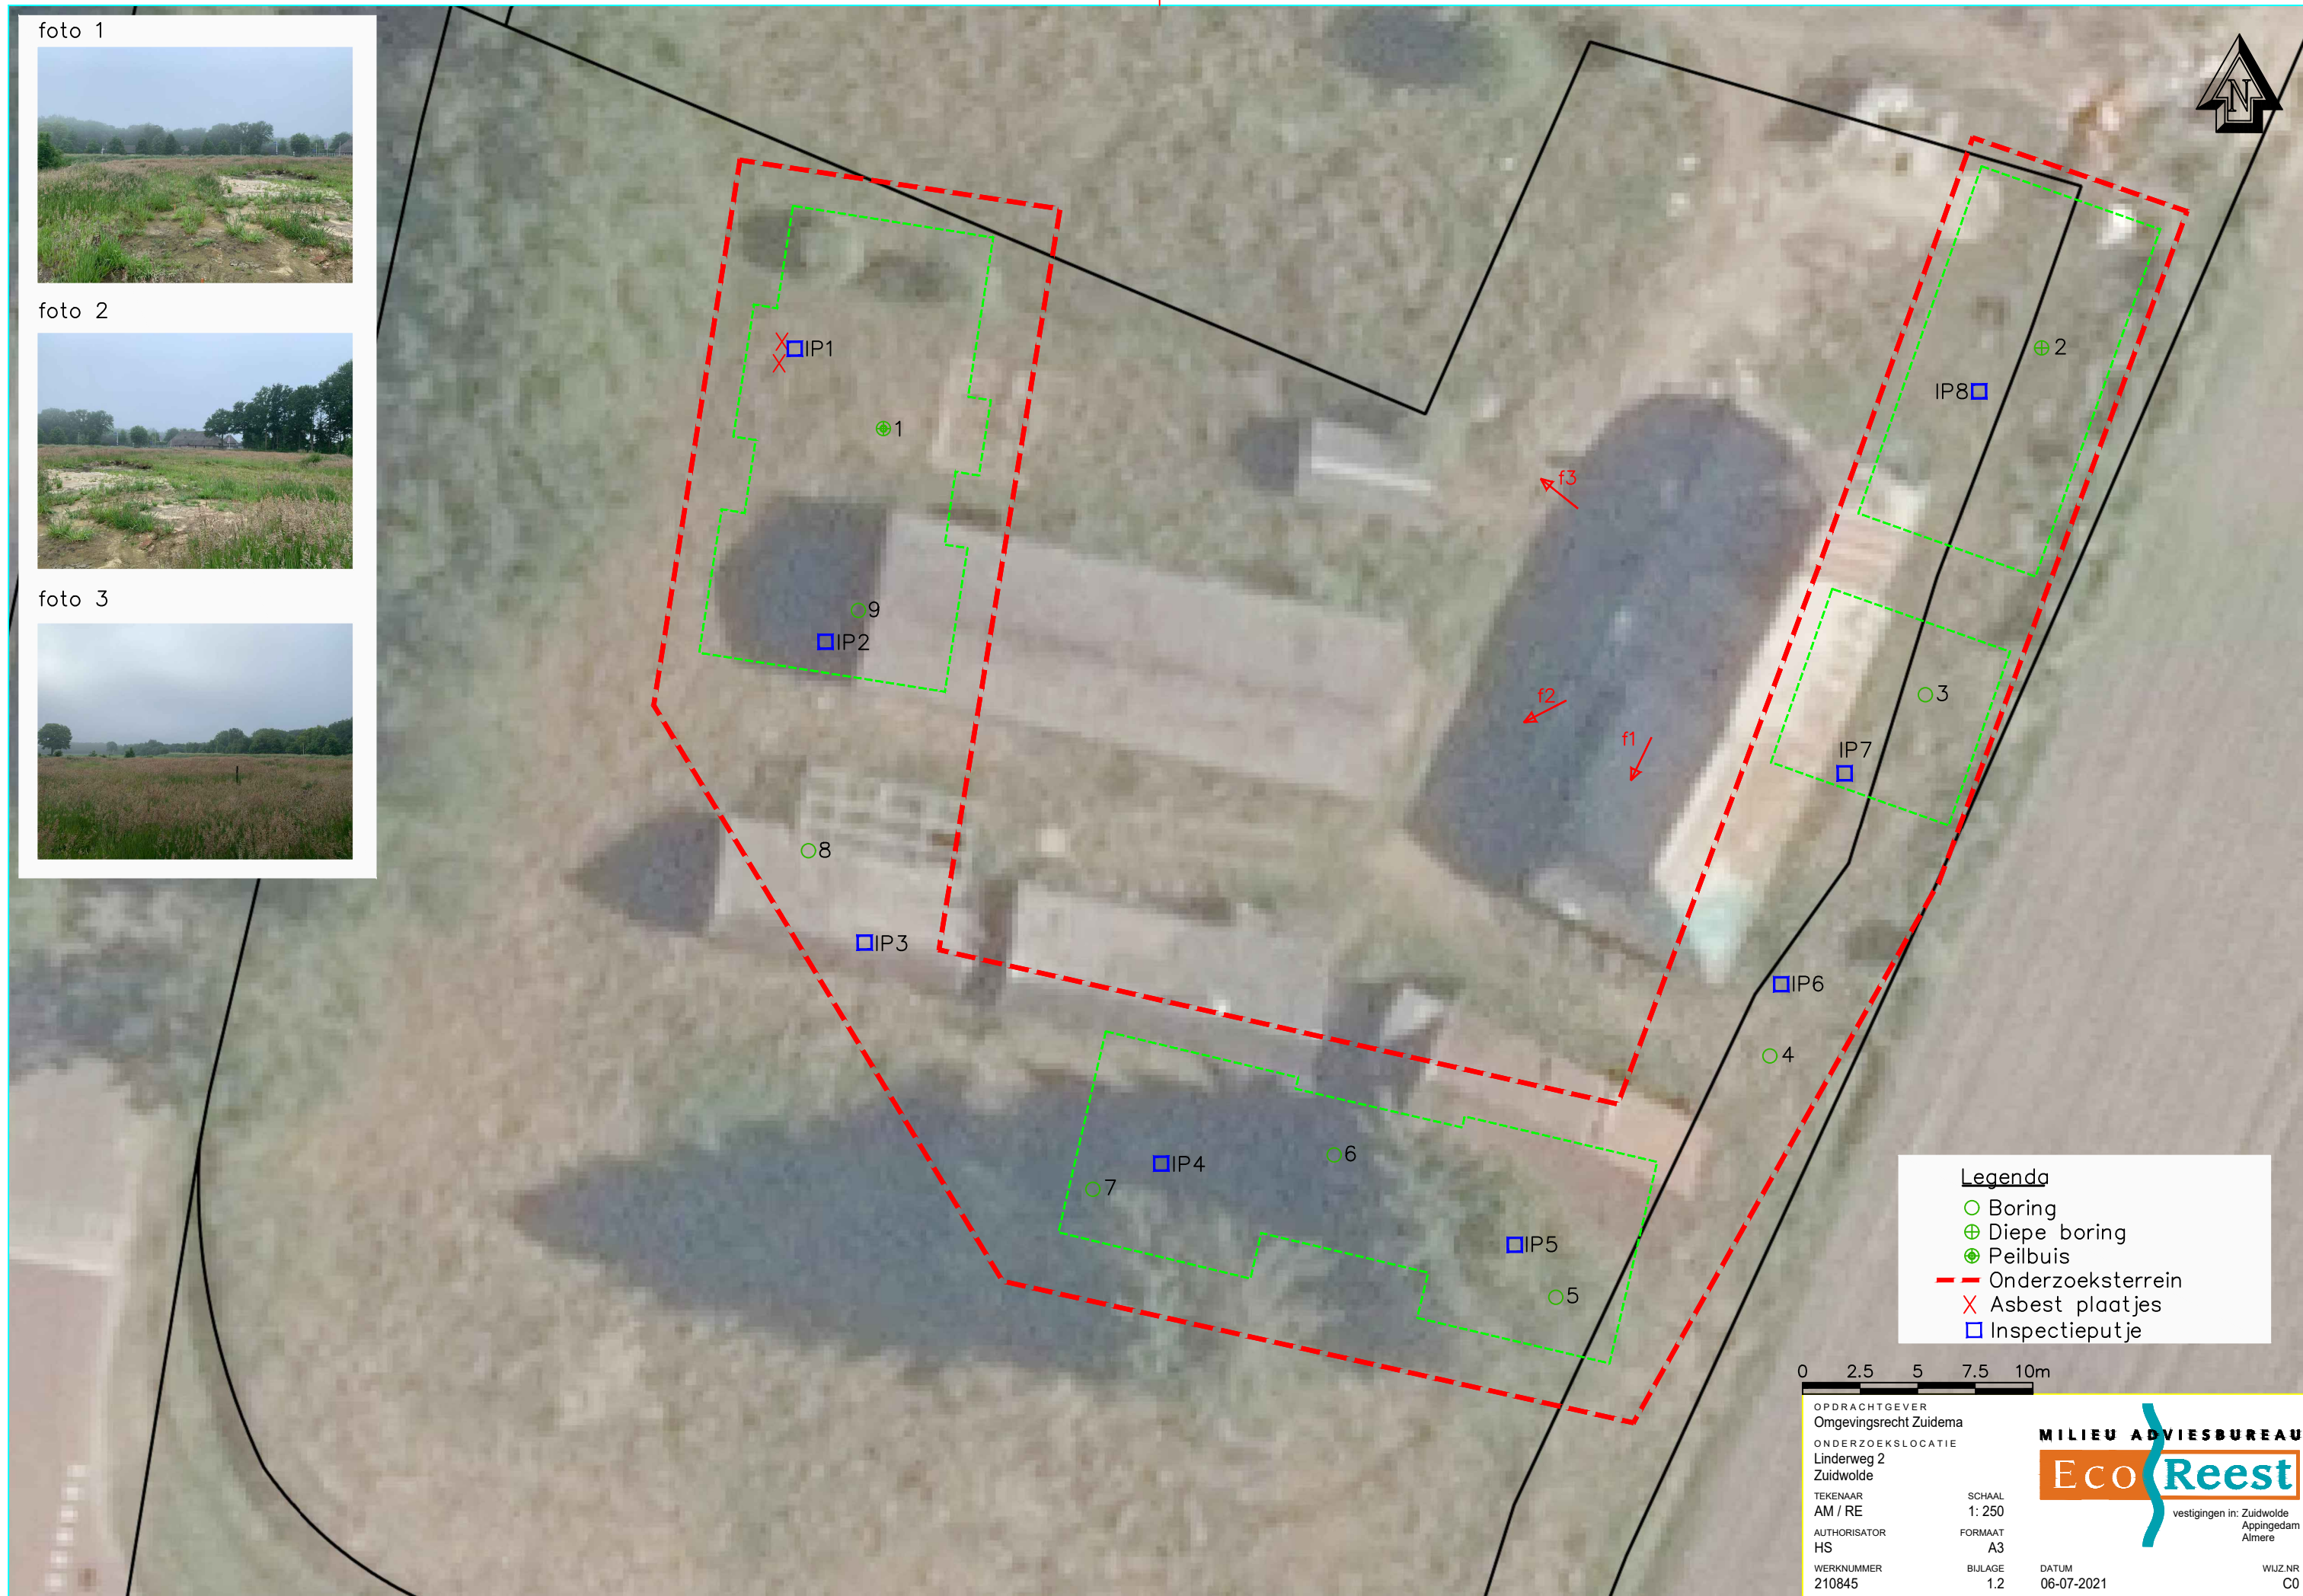
- Boring
- ⊕ Diepe boring
- ⊕ Peilbuis
- - - Onderzoeksterrein
- × Asbest plaatjes
- Inspectieputje

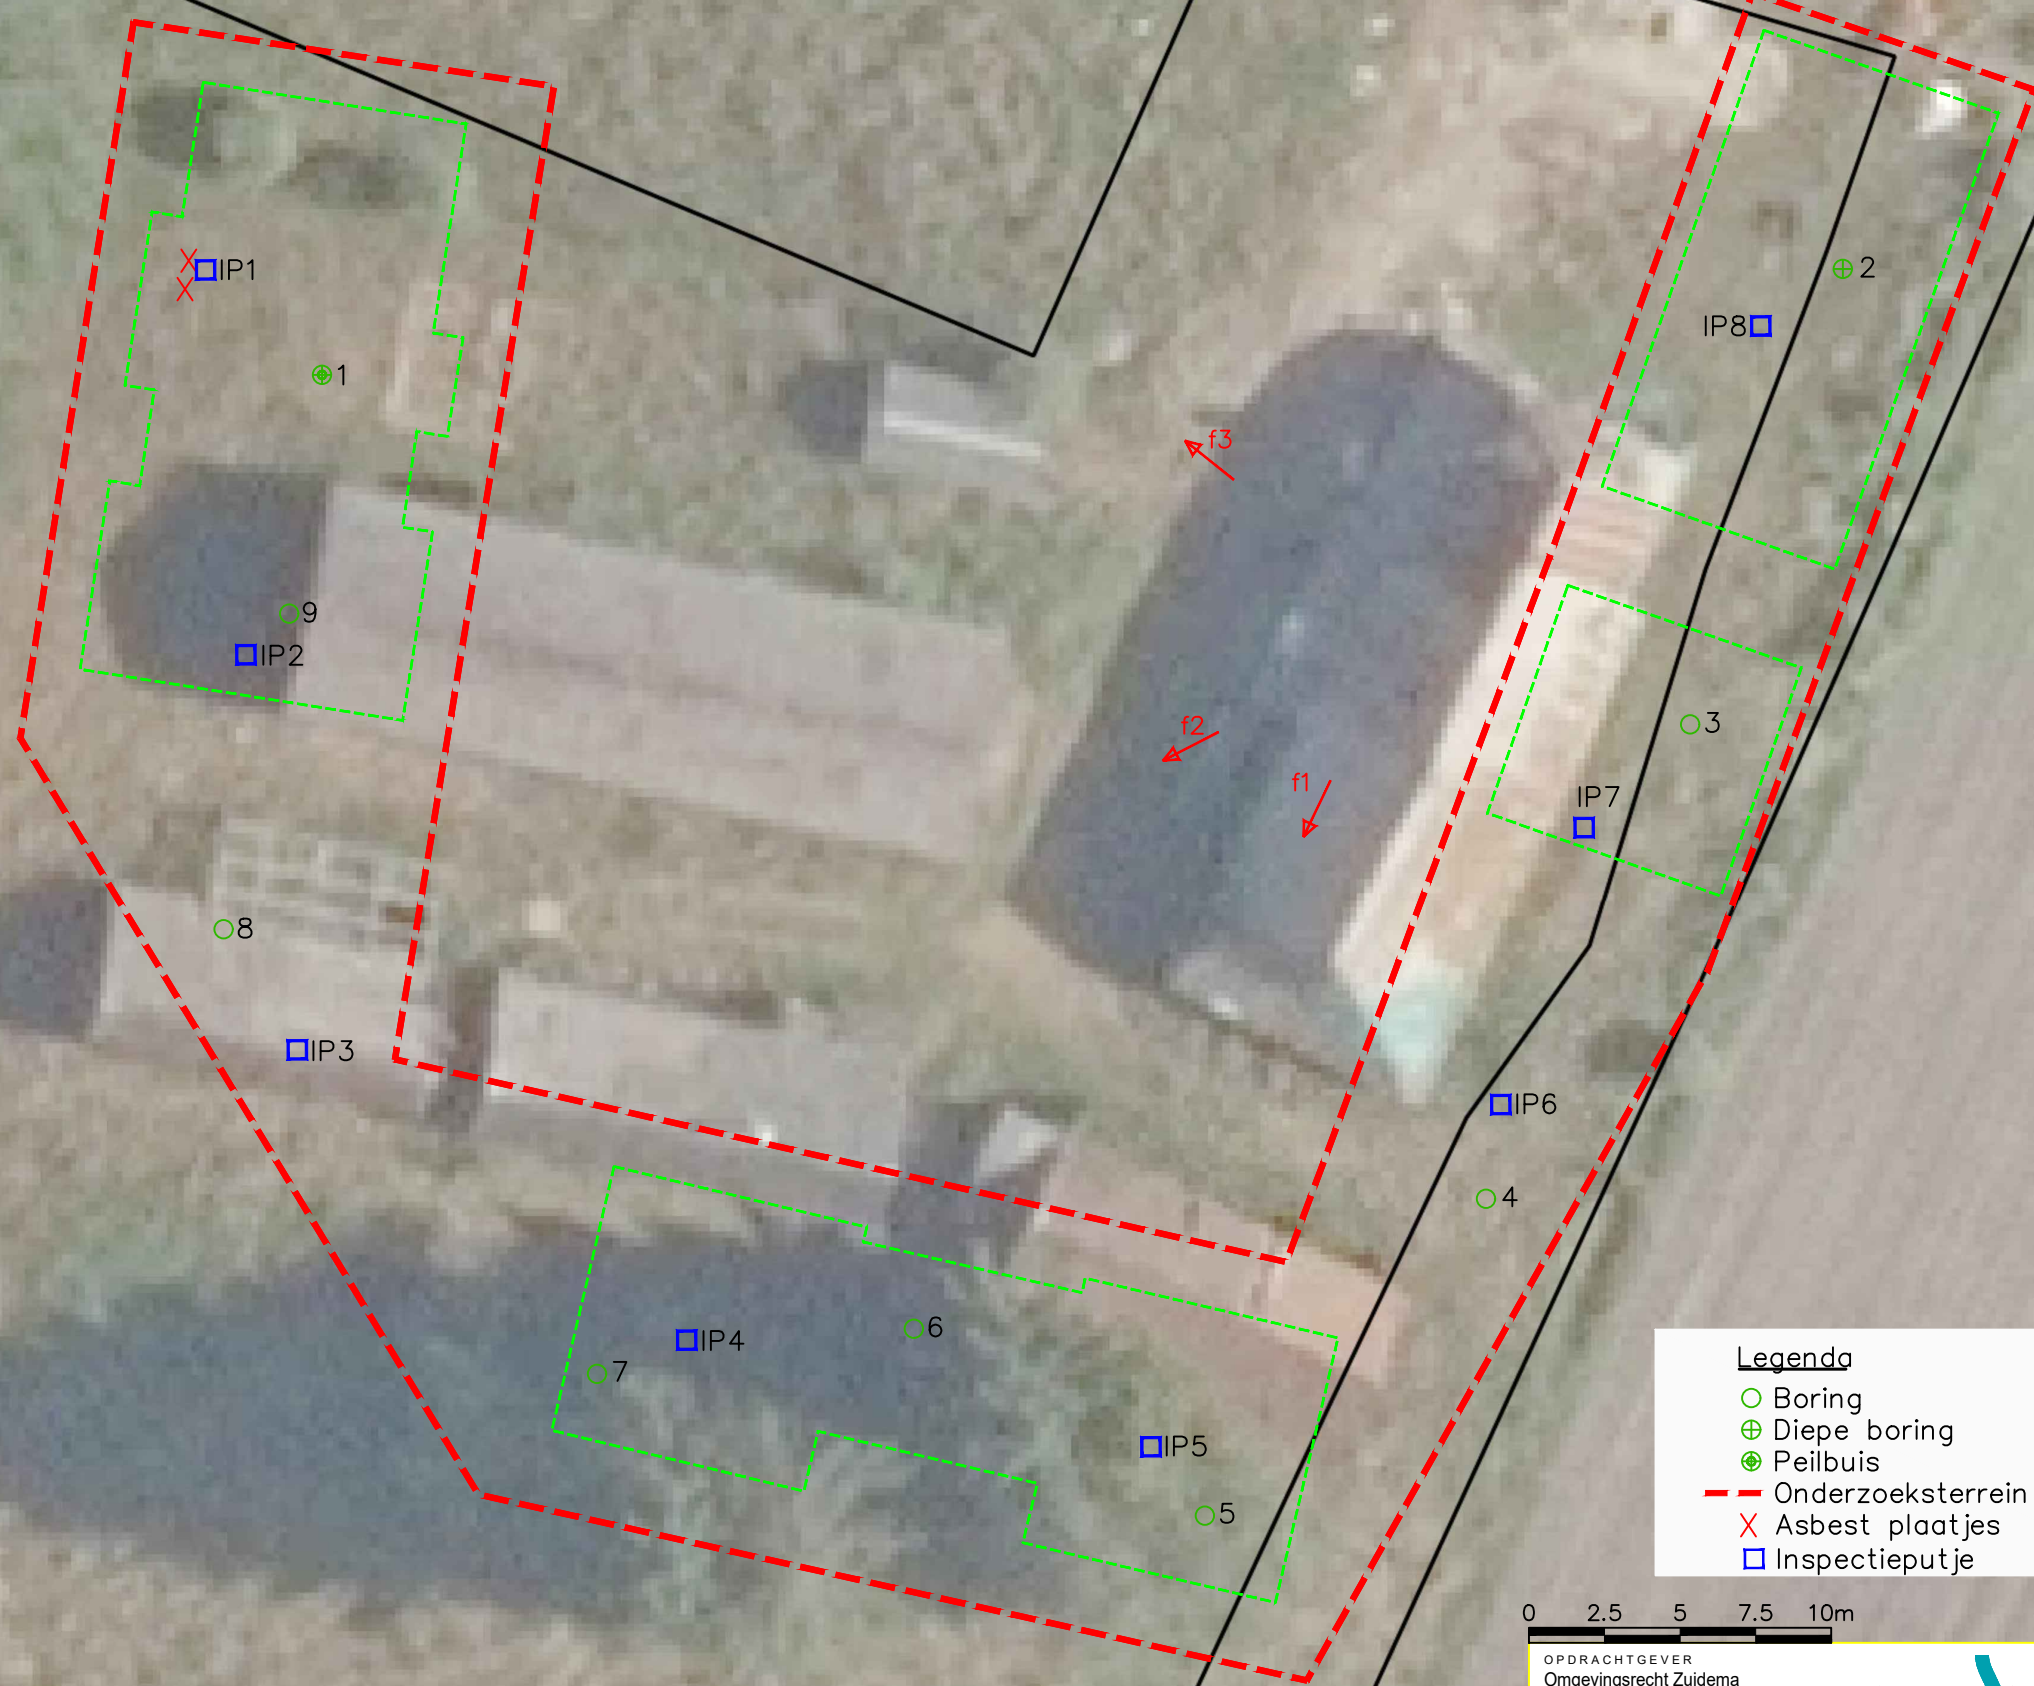
- Legenda**
- Boring
  - ⊕ Diepe boring
  - ⊙ Peilbuis
  - - - Onderzoeksterrein
  - X Asbest plaatjes
  - Inspectieputje

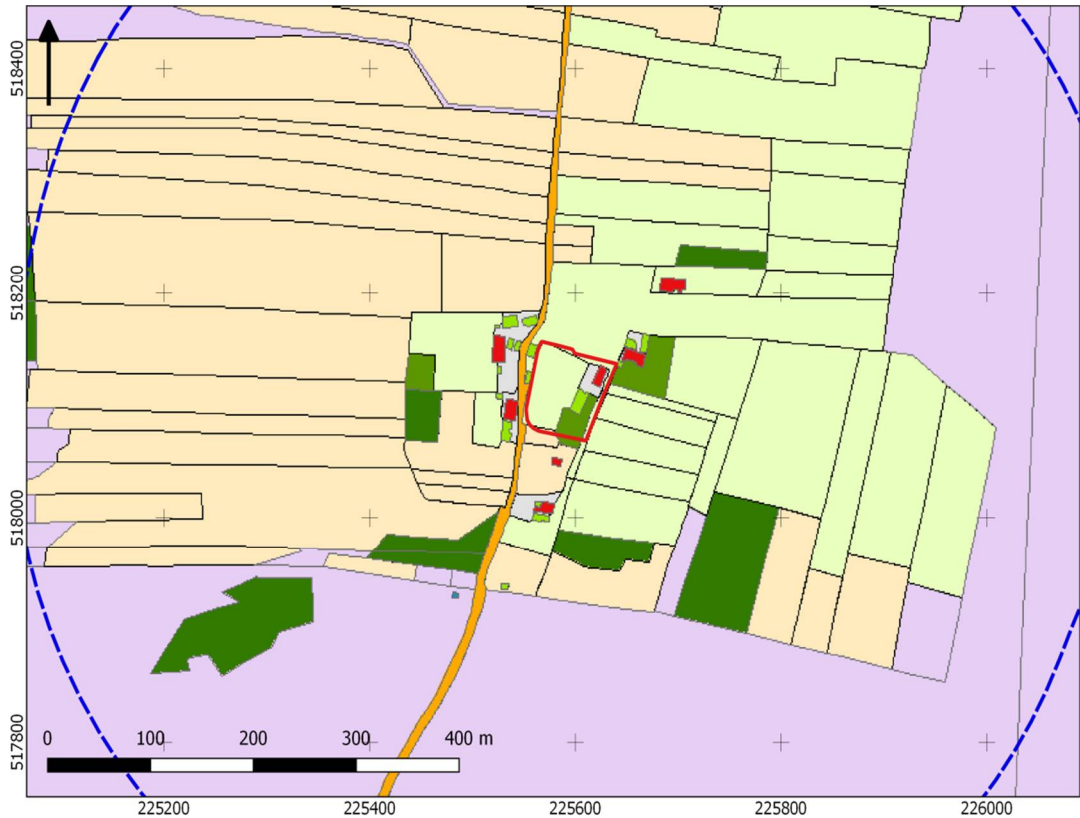
Afbeelding 5. Uitsnede uit de eerste kadastrale kaart, circa 1832. De locatie van het plangebied is rood omlijnd. Geel: hooiland, beige: bouwland, lichtgroen: weideland, donkergroen: bos/opgaand hout, middelgroen: schuur, paars: heide, oranje: onverharde weg, lichtpaars: tuin; rood met grijs: bebouwing met erf. Bron: hisgis.nl.

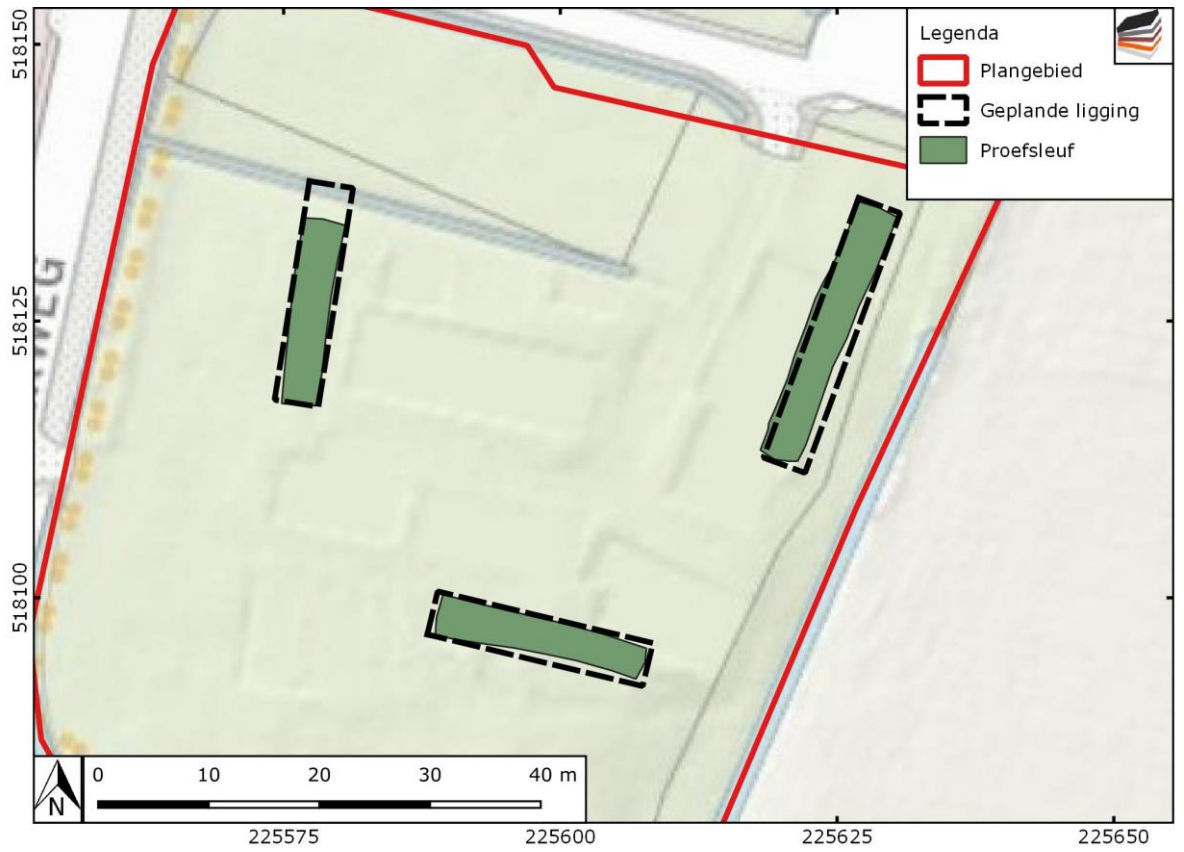
Afbeelding 2. Puttenplan volgens het PvE.

Op basis van het puttenplan conform het PvE is de locatie van één proefsleuf afgeweken. Proefsleuf 2 is 3 meter ingekort in verband met de aanwezigheid van een elektriciteitskabel. Tevens was op deze plek een greppel aanwezig, waardoor het vlak tot in de C-horizont is verstoord.

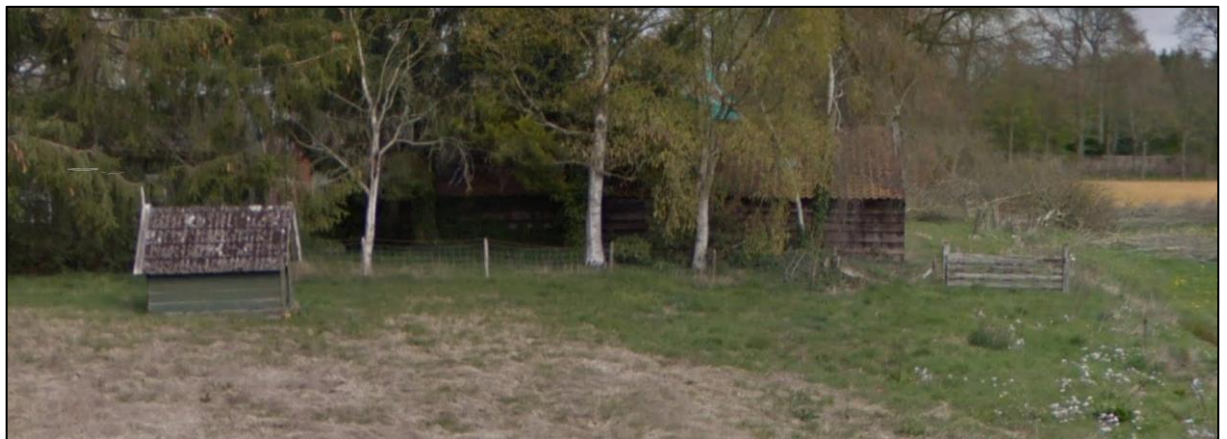
Afbeelding 4. Het hekwerk met de afrastering zoals zichtbaar op google maps, foto uit 2019. (Bron: Google maps).

De grootste concentratie paalsporen bevond zich in proefsleuf 1. Het betreft een lange rij paalsporen met een donkergrijze vlekkerige, matig humeuze vulling. In meerdere paalsporen zijn fragmenten baksteenpuin en industriële dakpan aangetroffen. Deze bijmengingen wijzen op een relatief recente datering van de sporen. In het verlengde van de palenrij was een aantal meter ten oosten van proefsleuf 1 een hek aanwezig. Het is waarschijnlijk dat de palenrij behoorde bij dit hekwerk. Deze palenrij is op google maps nog zichtbaar. De grote hoeveelheid palen kan worden verklaard door het regelmatige onderhoud dat noodzakelijk is bij dit soort afrastering. Regelmatig dienen palen die in slechte staat zijn, vervangen te worden. Deze nieuwe palen worden direct naast de vorige paal ingeslagen. Deze palenrij heeft vermoedelijk lange tijd ongeveer op dezelfde plek gestaan, waardoor de meeste palen meermaals zijn vernieuwd.

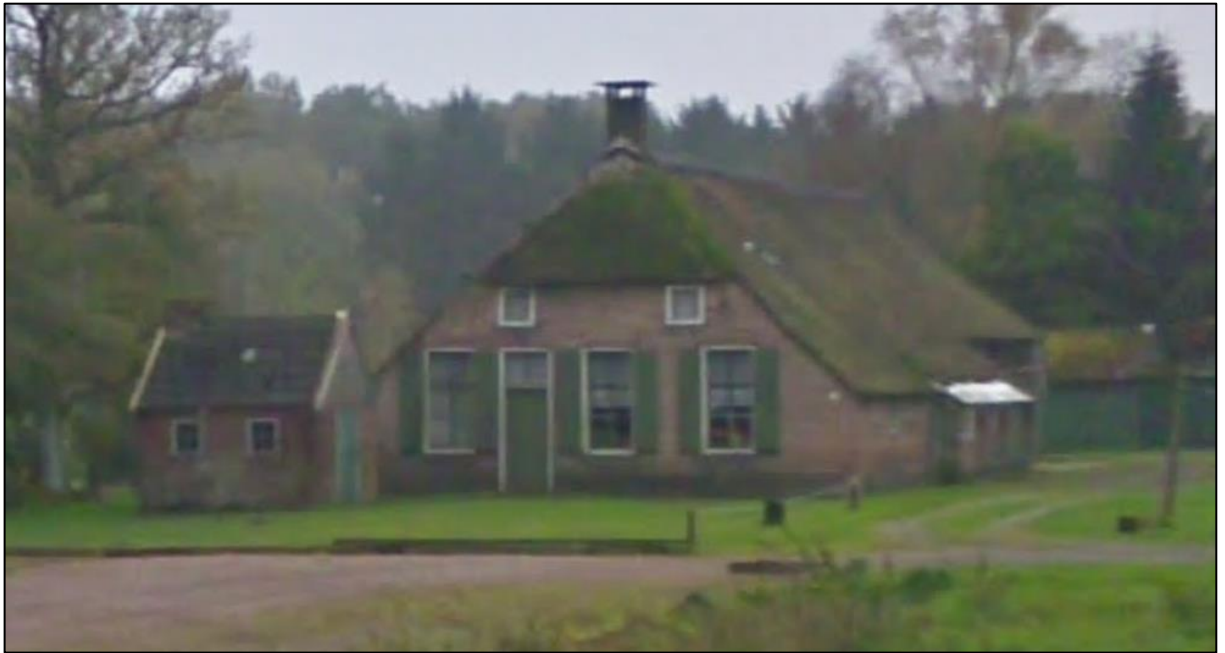
*Afbeelding 5. Voorkant van het huis met aan de linkerkant het stookhuis (bron: google maps).*

Het meest intacte muurwerk is gedocumenteerd als spoor 45. Dit betreft een rechthoekige vorm waarvan 2,5 meter muurwerk resteert. Dit muurwerk bevindt zich op de locatie van het voormalige stookhuis, zoals te zien op google maps (Afbeelding 5).

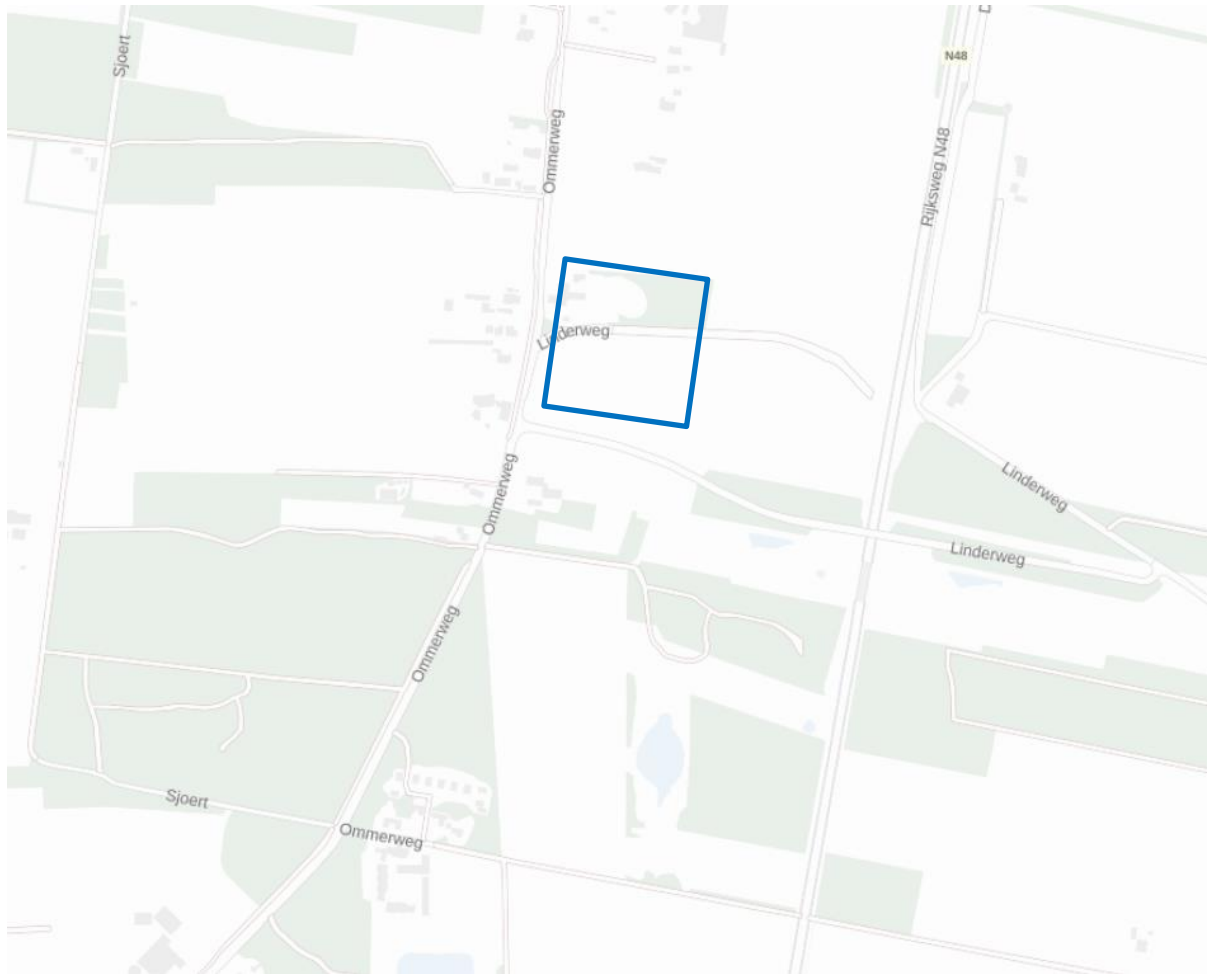
**Figuur 1a.**

Het projectgebied, in blauw aangegeven, betreft locatie Ommerweg-Linderweg te Zuidwolde. Zie figuur 1a.

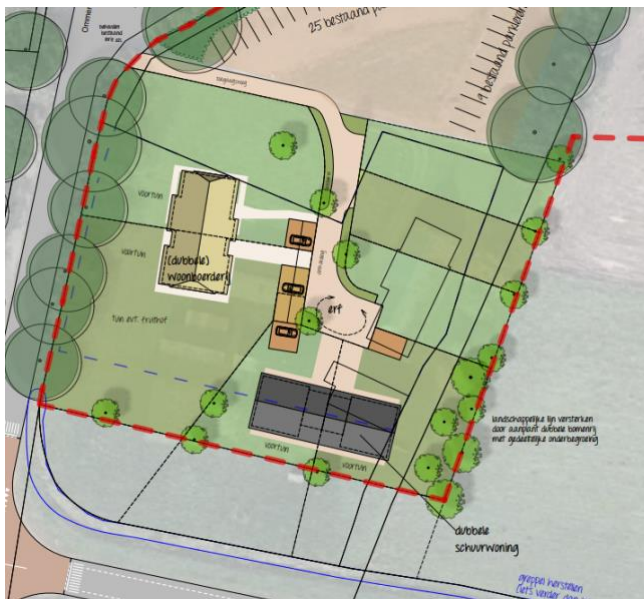
In de huidige situatie zijn er dubbele woonboerderij en een dubbele schuurwoning op de locatie. Zie figuur 3a.

Figuur 3a. Huidige situatie

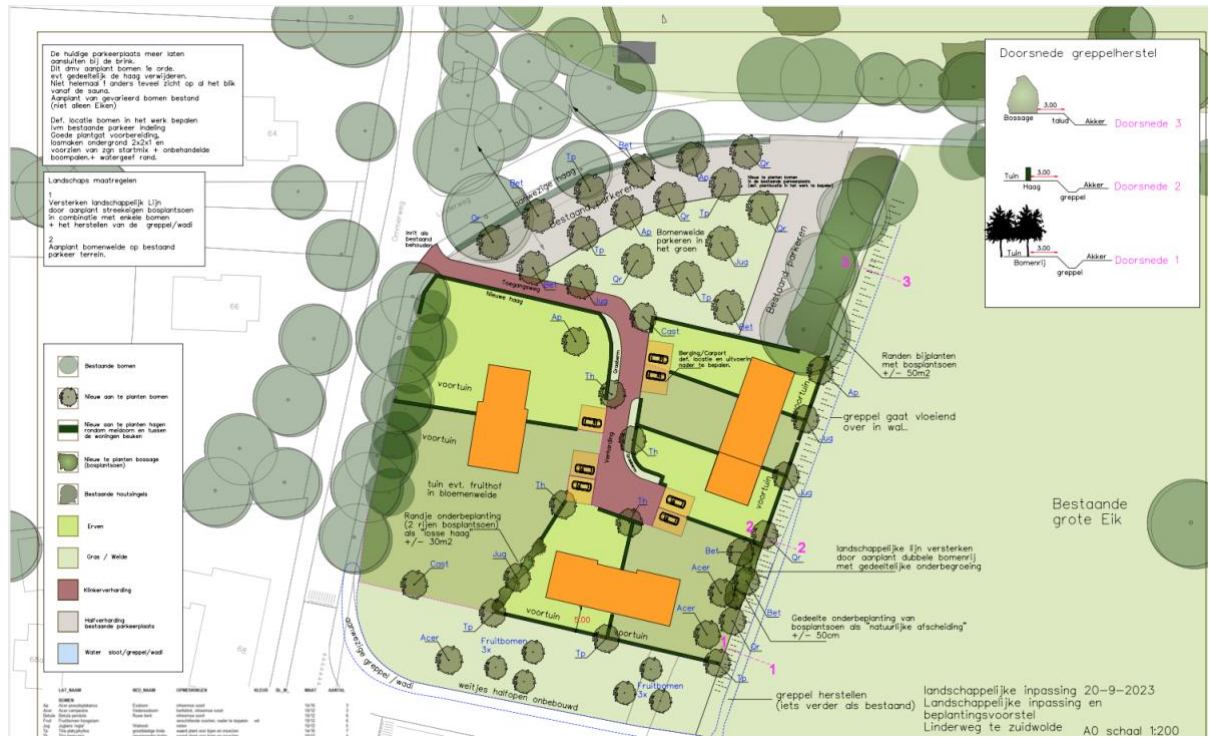
Figuur 4. Nieuwe driedubbele schuurwoning en bomenweide parkeren in het groen situatie

In nieuwe situatie komt er o.a. een driedubbele schuurwoning ( bij zie figuur 4 ), nieuwe inrichting van dit erf en het aanpassen/aanleg bomenweide parkeren in het groen .

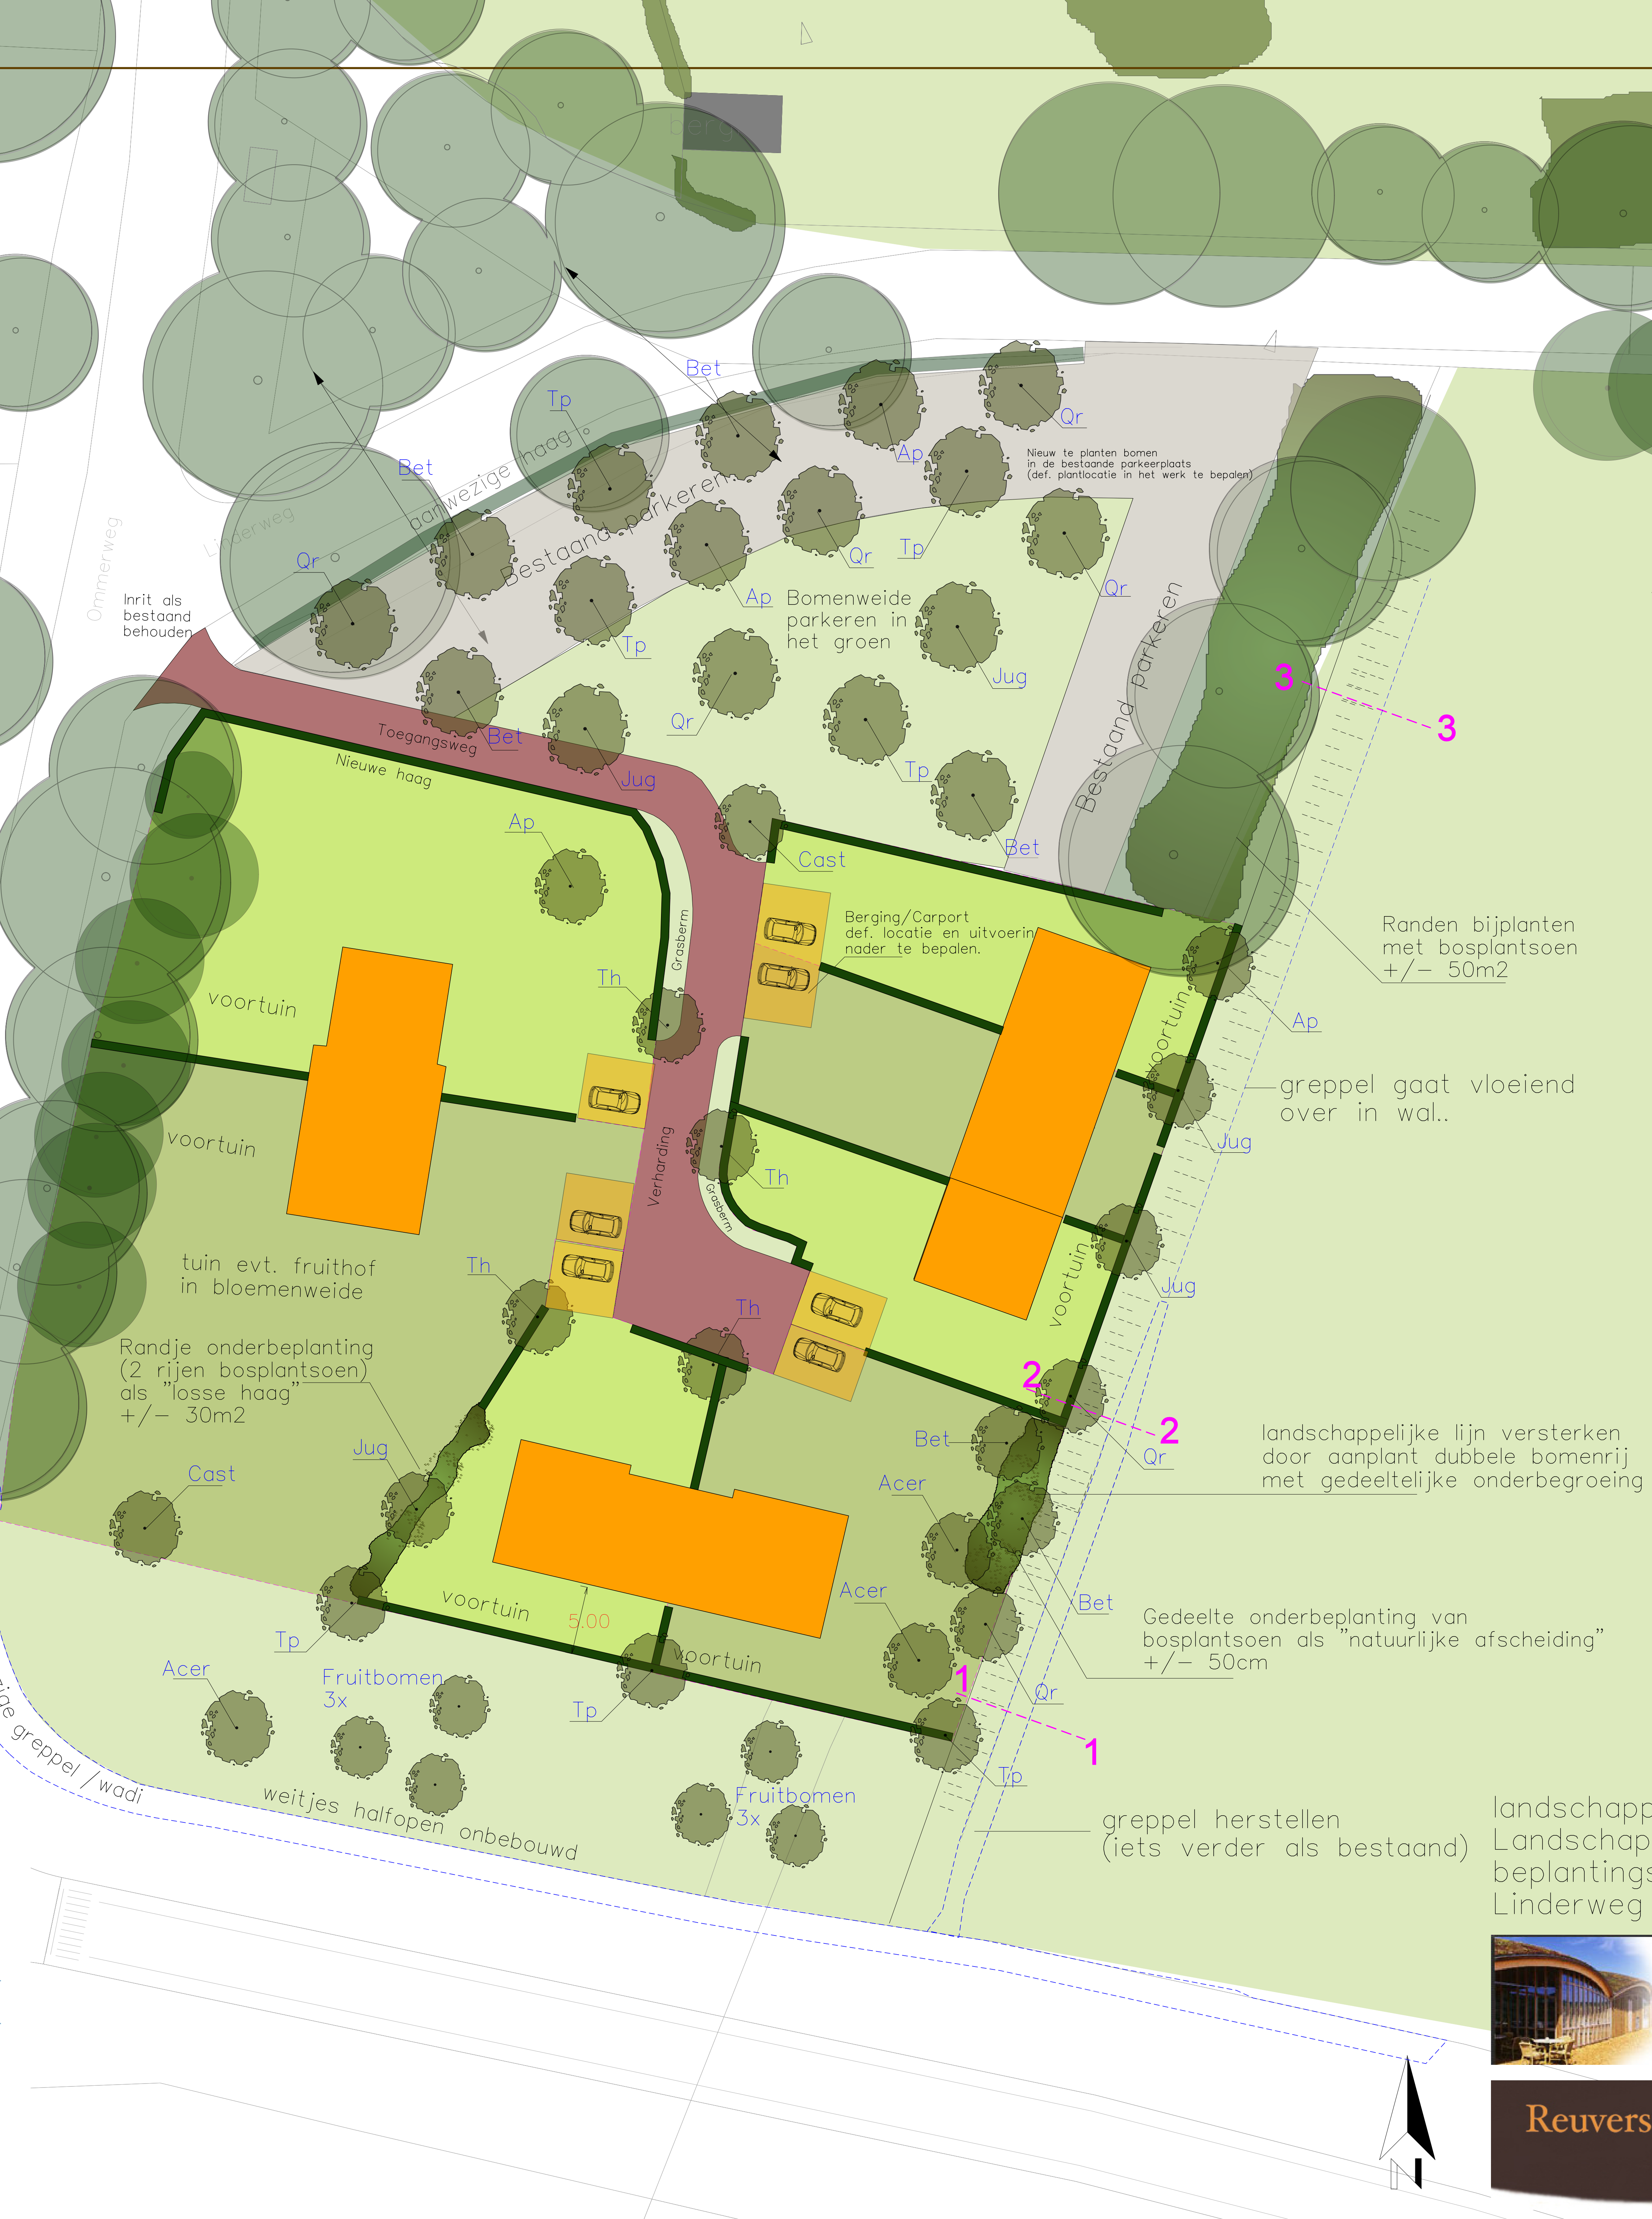
Randen bijplanten met bosplantsoen +/- 50m2

greppel gaat vloeiend over in wal..
